LAUDO DE ANÁLISE DE INFILTRAÇÕES

CONDOMÍNIO RESIDENCIAL DUQUE DE CAXIAS

O PRESENTE LAUDO TRATA DA ANÁLISE DAS INFILTRAÇÕES EXISTENTES E OS POSSÍVEIS AGENTES CAUSADORES DAS INFILTRAÇÕES NO APARTAMENTO 601 DO CONDOMÍNIO RESIDENCIAL DUQUE DE CAXIAS, LOCALIZADO NA RUA RUI BARBOSA, Nº 30, MARINGÁ - PR, REPRESENTADO PELO SÍNDICO SAMUEL PERES FERREIRA.

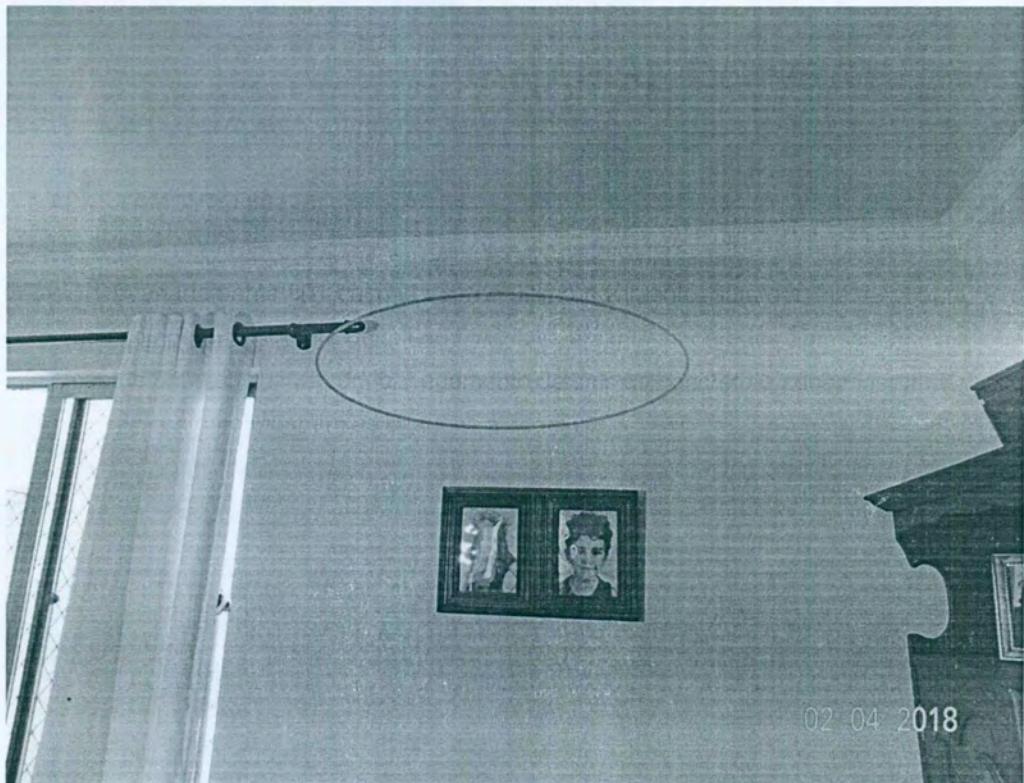
O apartamento 601 encontra-se no último pavimento, sendo a laje de cobertura, o piso onde se apoia a estrutura do telhado. As lajes e algumas paredes apresentam sinais de infiltração de água, inclusive com carregamento de sais do concreto e consequente depósito desses sais, conforme mostram as imagens a seguir.

Figura 1 – Mancha de infiltração na parede da sala.

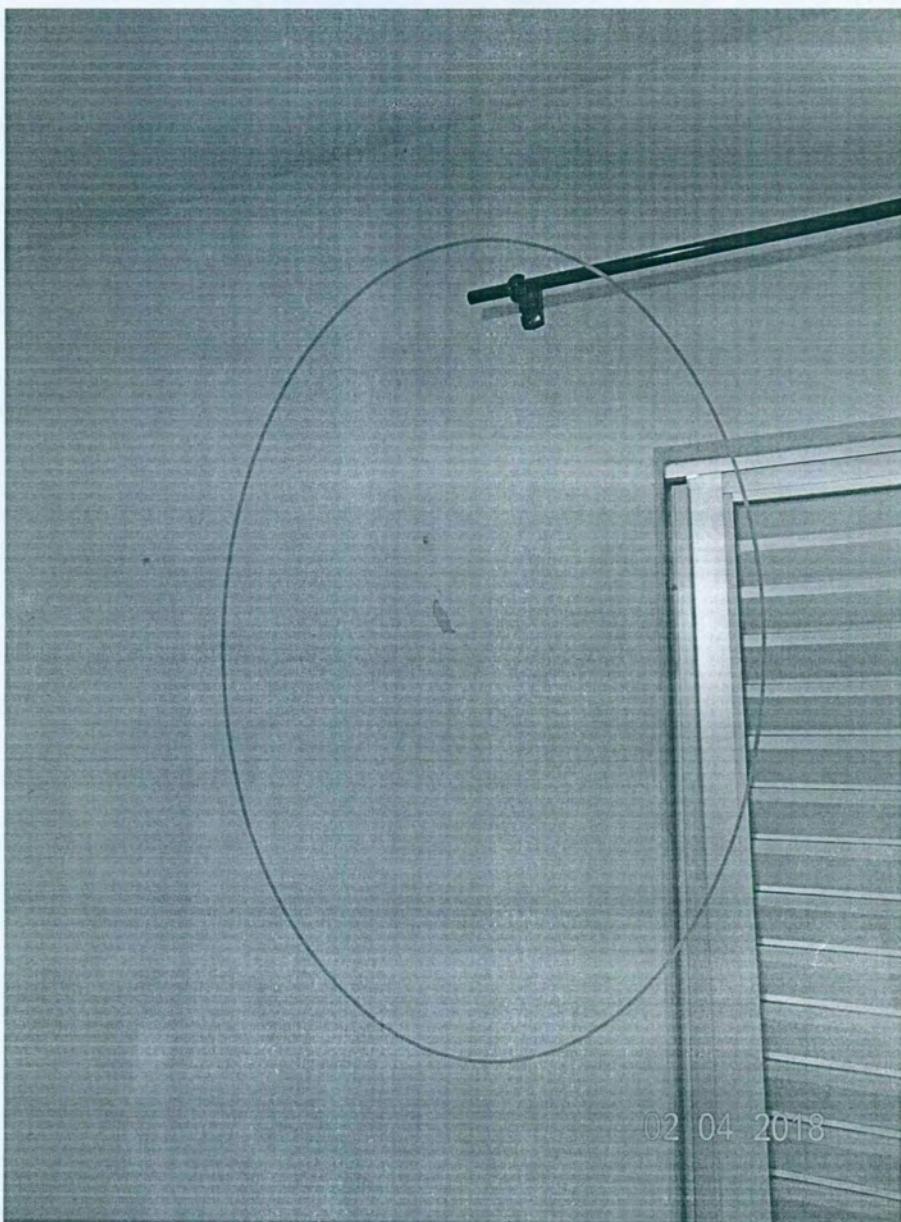
Figura 2 - Marca de infiltração na parede de um dos quartos, com desprendimento do revestimento.

Além das trincas na interface viga-alvenaria, existe uma fissura no requadro da porta da sacada, que permite que a água da chuva penetre e a umidade atinja a parede interna, conforme apontado na figura 2.

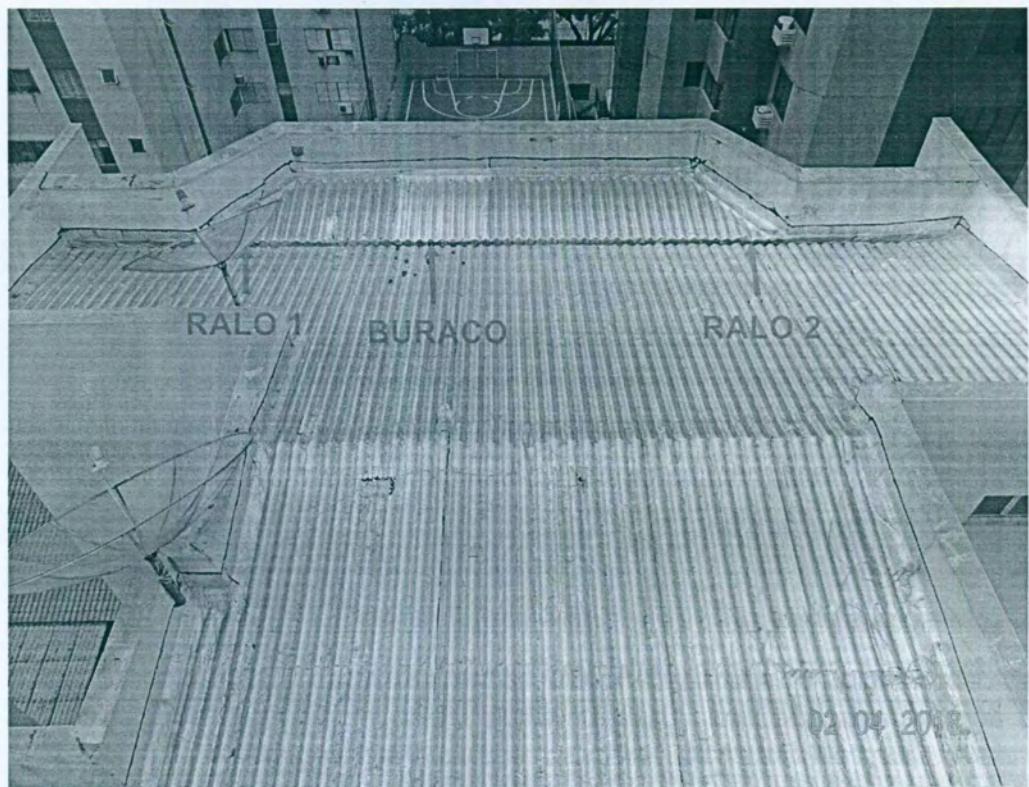
Na cobertura, acima do apartamento 601, há uma calha onde existem dois ralos e um buraco na manta de impermeabilização, conforme imagem abaixo.

Figura 4 - Telhado acima do apartamento 601.

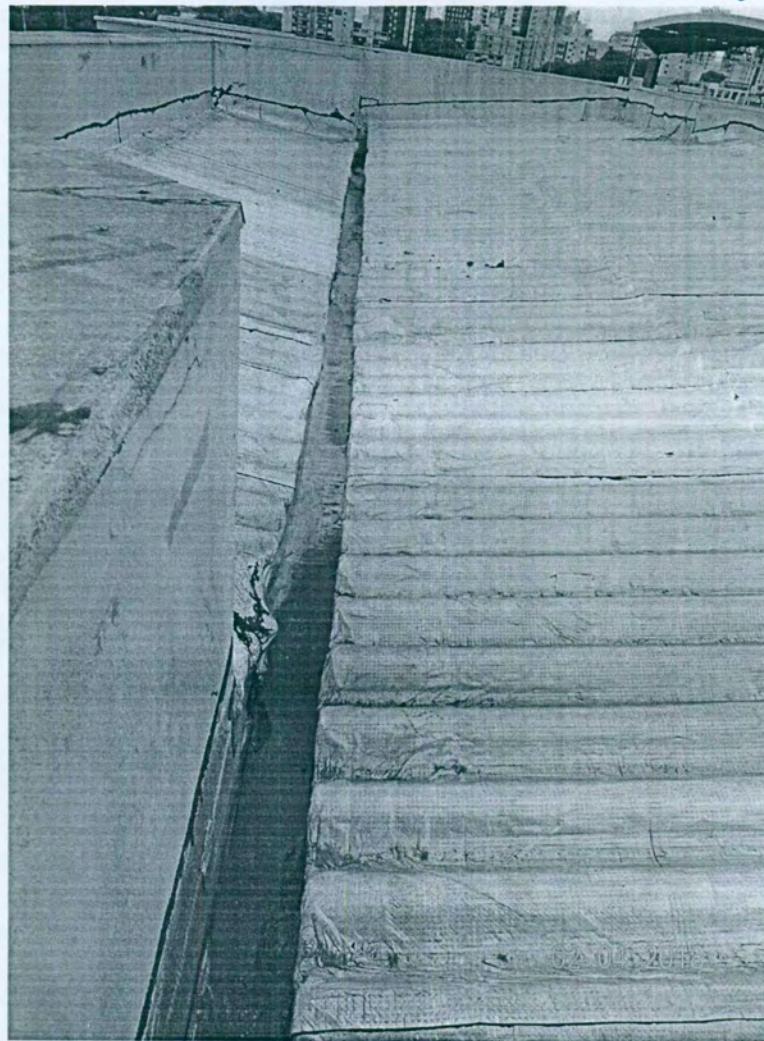
Os ralos apresentam deficiência na vedação, não apresentando a completa impermeabilização em sua entrada, a fim de evitar que a água possa escapar por algum vão entre a calha e o ralo. Além disso, há sujidades na entrada do ralo e a calha não possui queda suficiente para direcionar a água, causando o acúmulo desta em seu entorno. Tais fatos são mostrados nas imagens a seguir.

Figura 5 - Visão geral da calha. Em primeiro plano, o ralo 1 e água acumulada na calha.

- Fazer os ralos com as devidas especificações de estanqueidade para fazer a drenagem da água pluvial sem ocorrências de vazamentos;
- Fazer a manutenção e/ou troca dos rufos da platibanda;

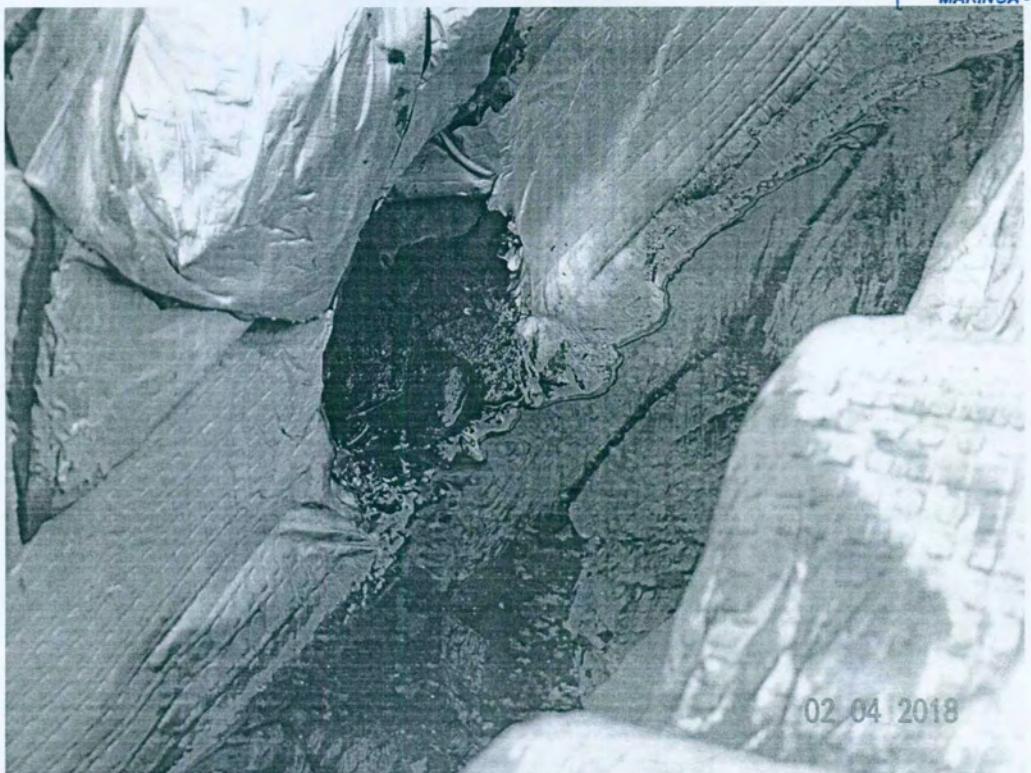
Figura 6 – Boca do ralo 1 com sujeira e não impermeabilizada.

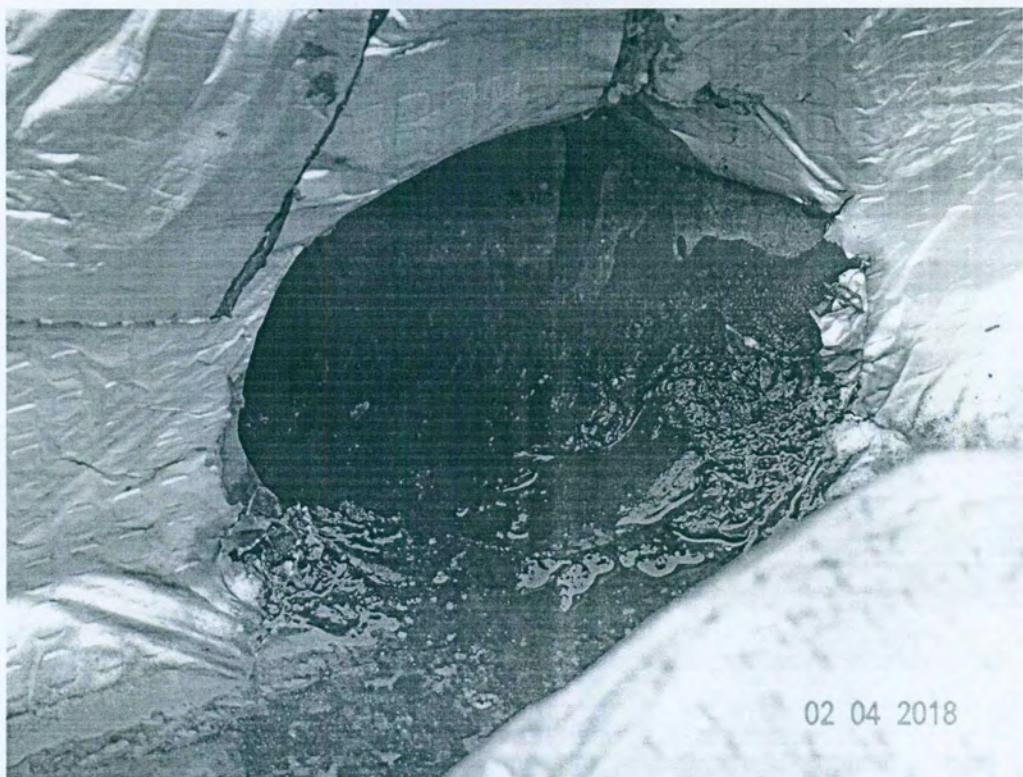
Figura 7 - Detalhe da entrada do ralo 1. Sujeira e deficiência na impermeabilização.

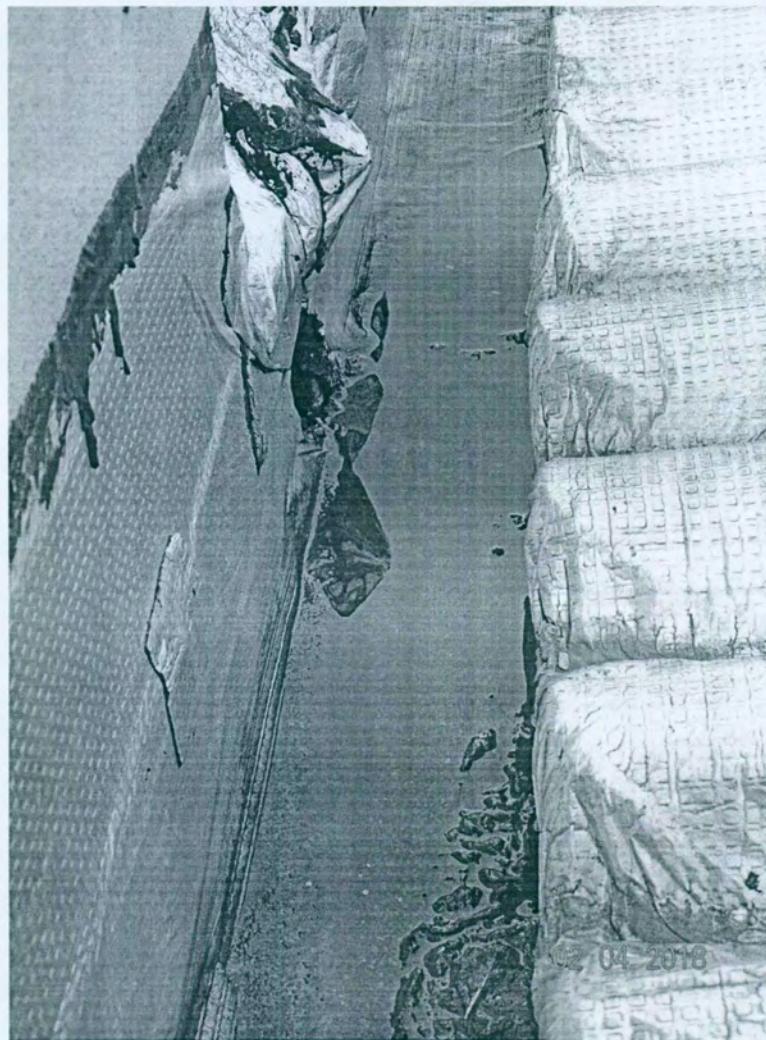
Figura 8 – Ralo 1: sujeira e água empoçada na calha devido à declividade inadequada

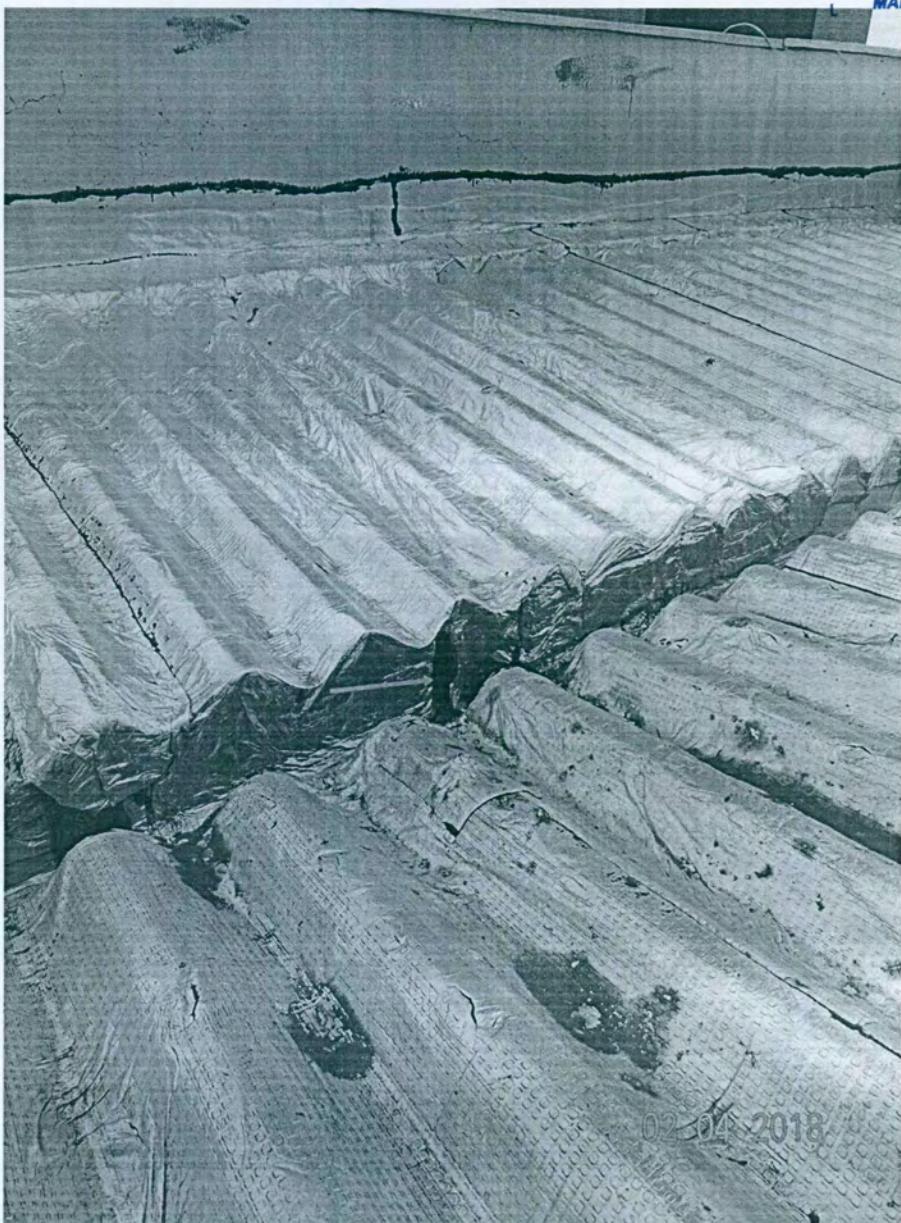
Ao longo da calha foi observado que existe um buraco na manta de impermeabilização, permitindo entrada de água por debaixo das telhas e infiltrando na laje não impermeabilizada.

Figura 9 - Localização do buraco presente na manta de impermeabilização

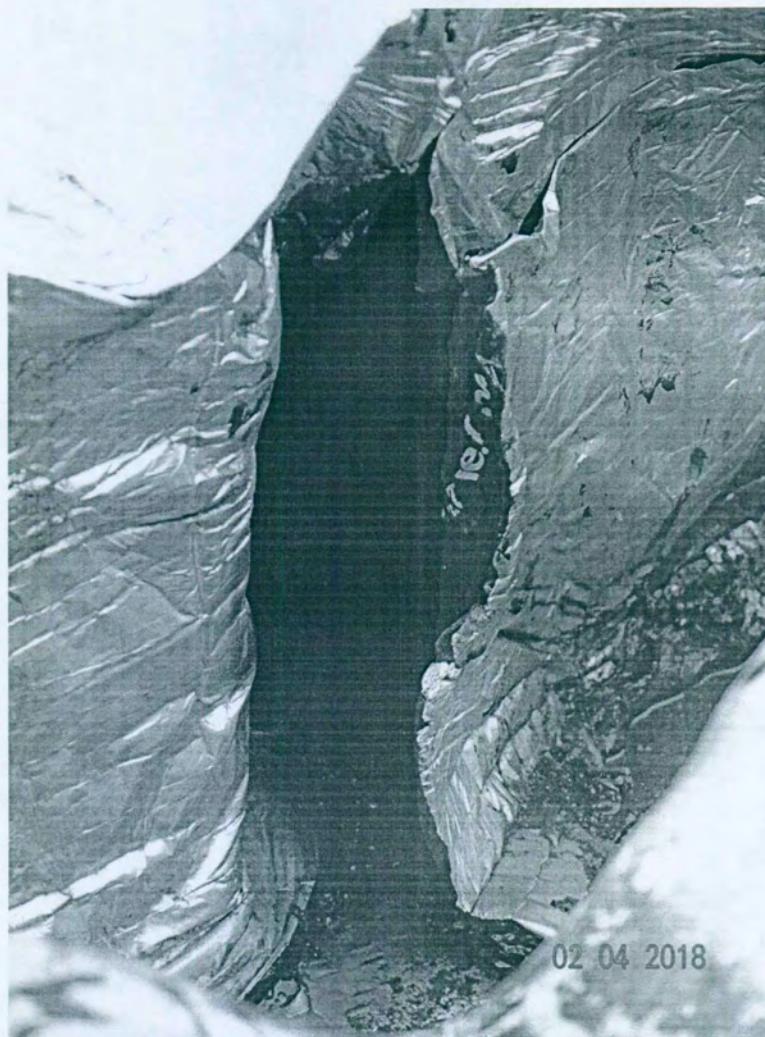
Figura 10 - Detalhe do buraco existente na manta.

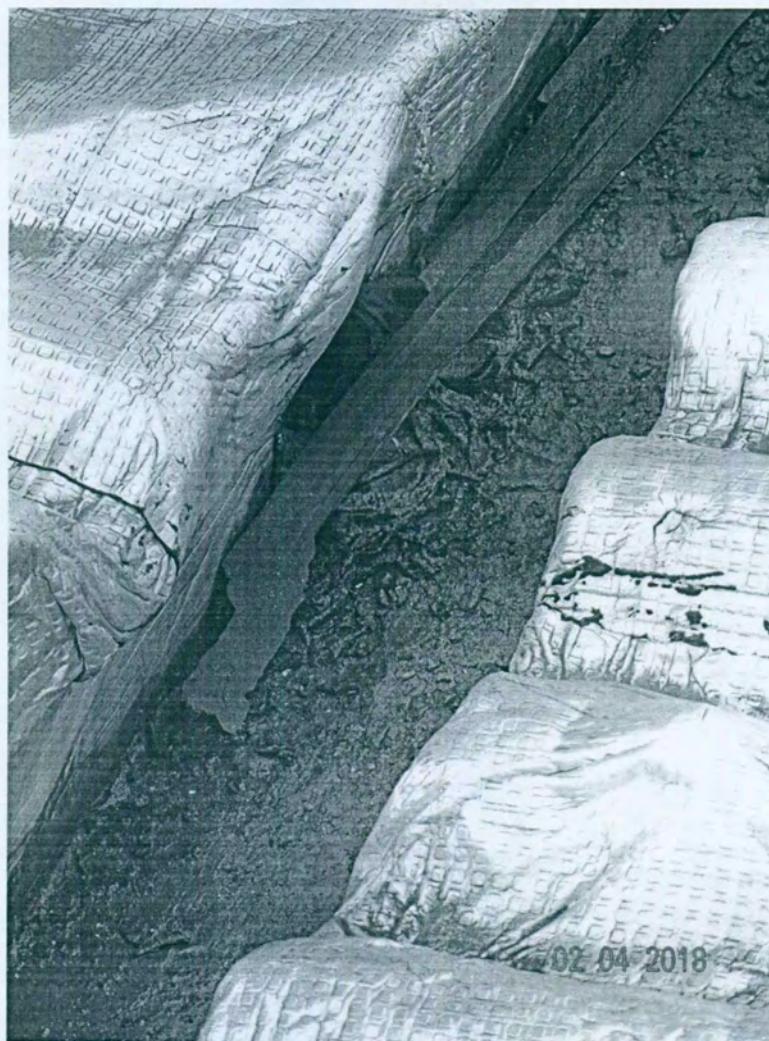
No ralo 2, a manta impermeabilizante possui rasgos, e na calha, muita sujeira.

Figura 11 - Sujeira na boca do ralo 2.

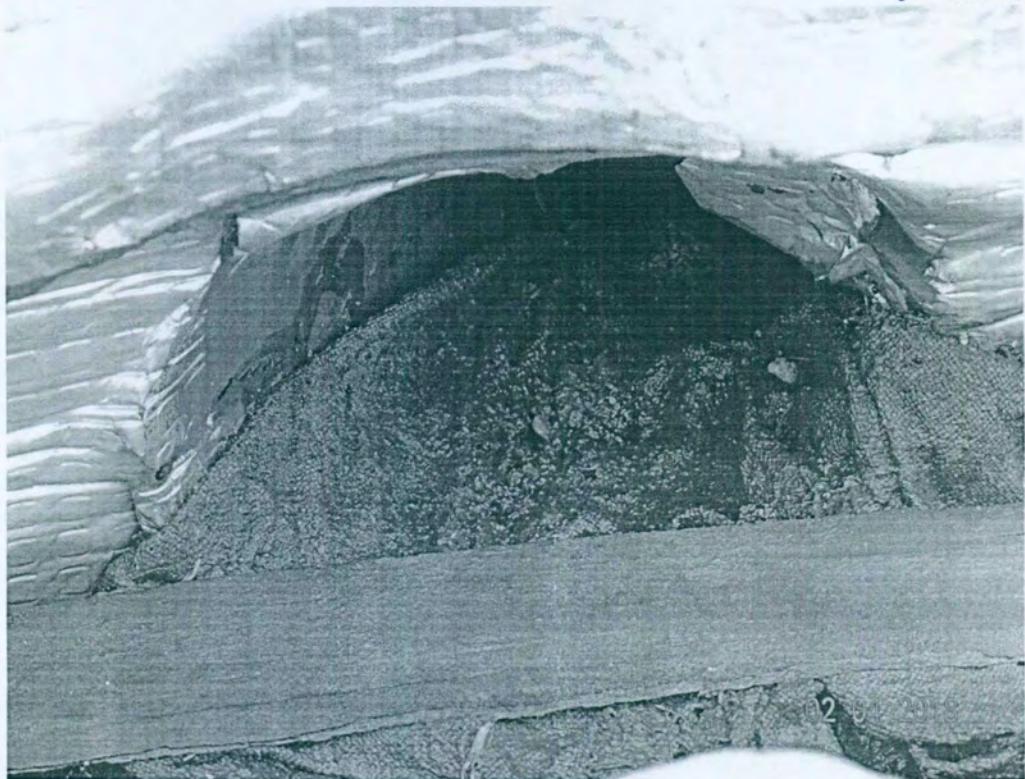
Figura 12 - Detalhe da boca do ralo 2, com sujeira, um pano e rasgos na manta.

A manta de impermeabilização no ralo 2 possui rasgos, causando a ineficiência do sistema. Além disso, há um pano na boca do ralo, dificultando o escoamento da água.

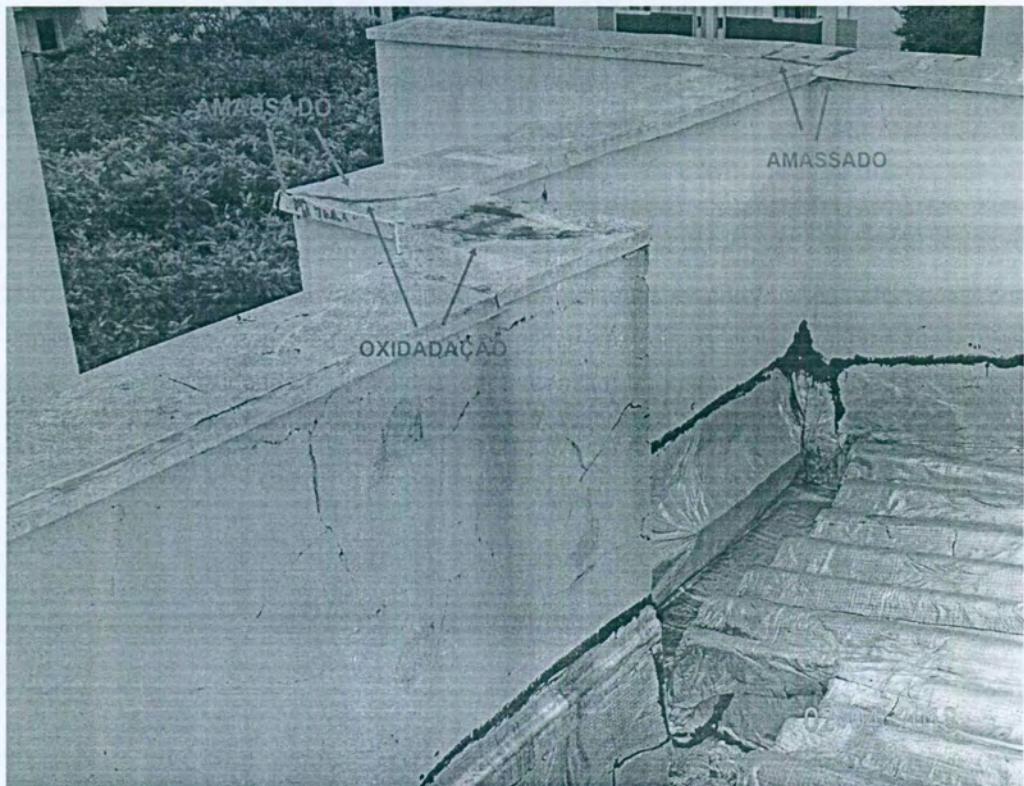
Os rufos têm a função de proteger os encontros de coberturas e paredes, evitando infiltração de água de chuva nas juntas entre telhados e paredes ou infiltrações por capilaridade na face horizontal de paredes de cobertura. Foi possível oberservar que o rufos existentes estão oxidados na emendas, sem vedação, fragmentados, amassados, tortos e em alguns pontos, sem funcionalidade.

Figura 13 – Oxidação e amassamento dos rufos.

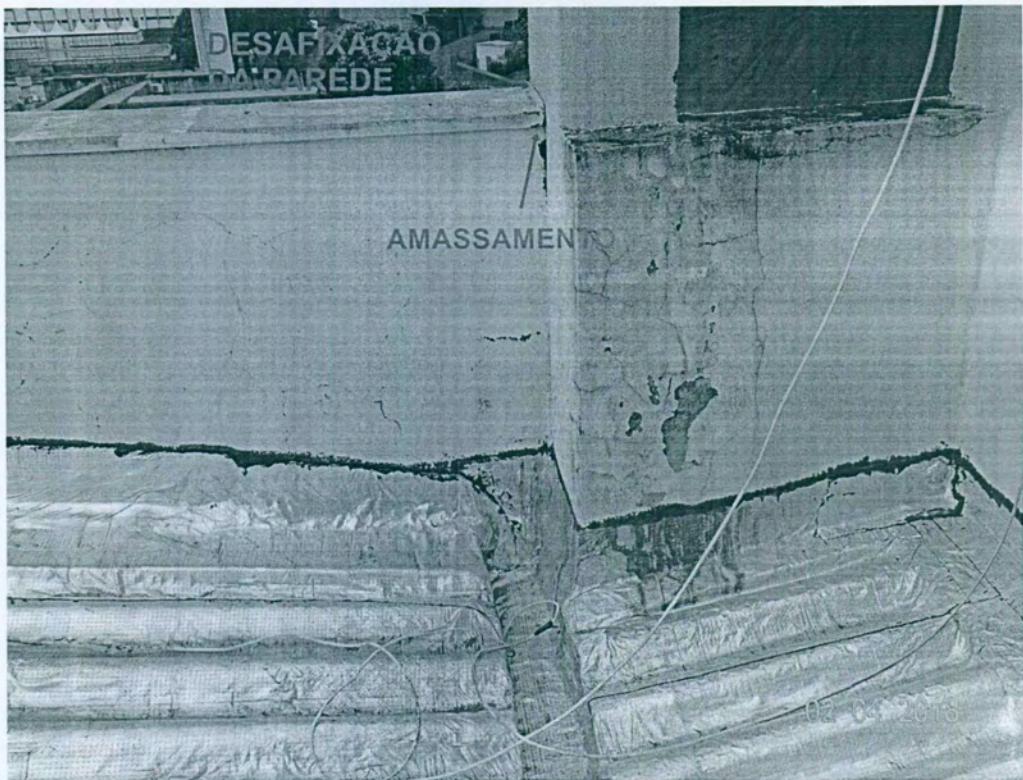
Figura 14 - Amassamento e desafixação do rufo.

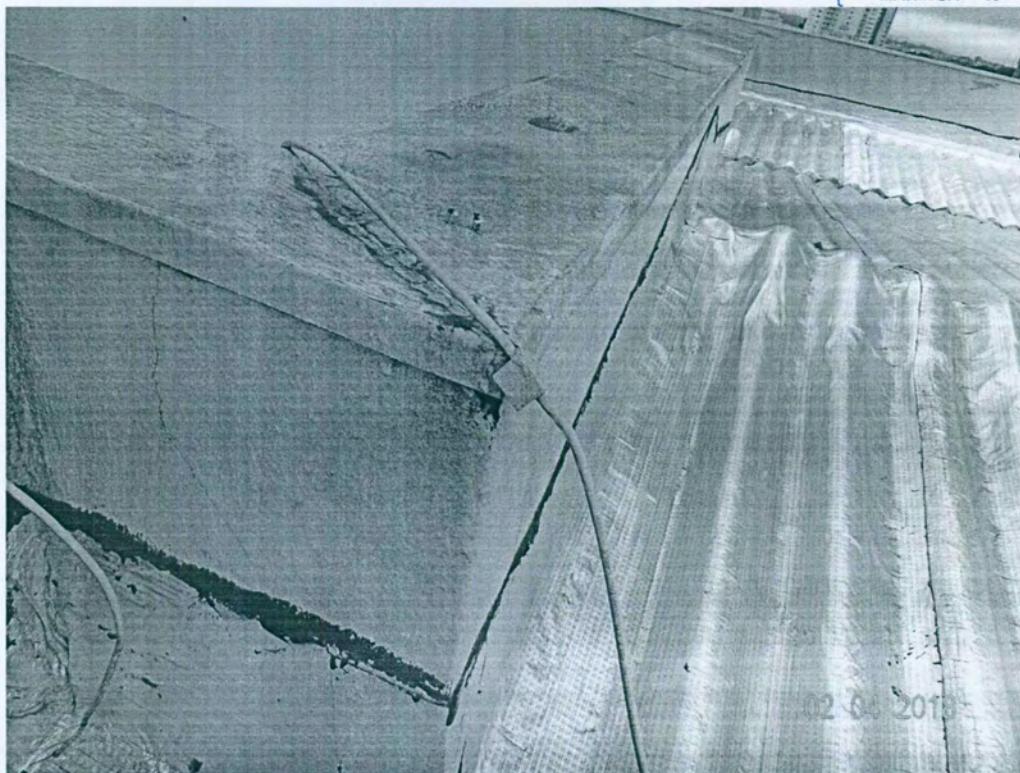
Figura 15 - Rufo amassado para passar fio de antena.

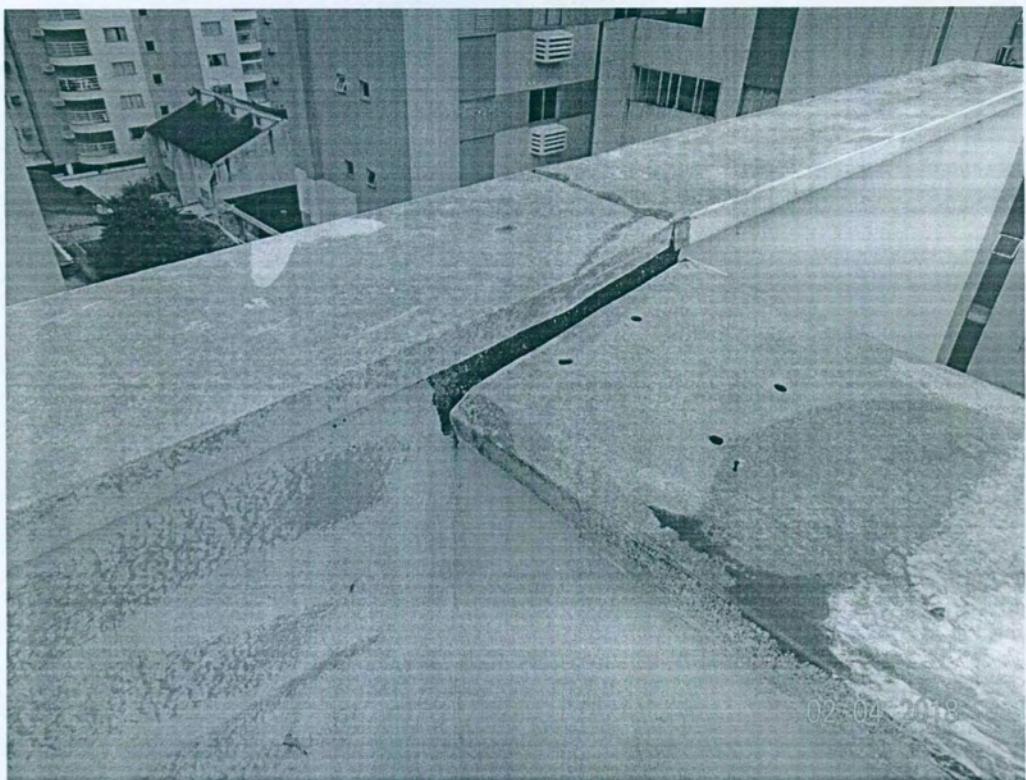
Figura 16 - Rufo desafixado e sem vedação, permitindo a entrada de água.

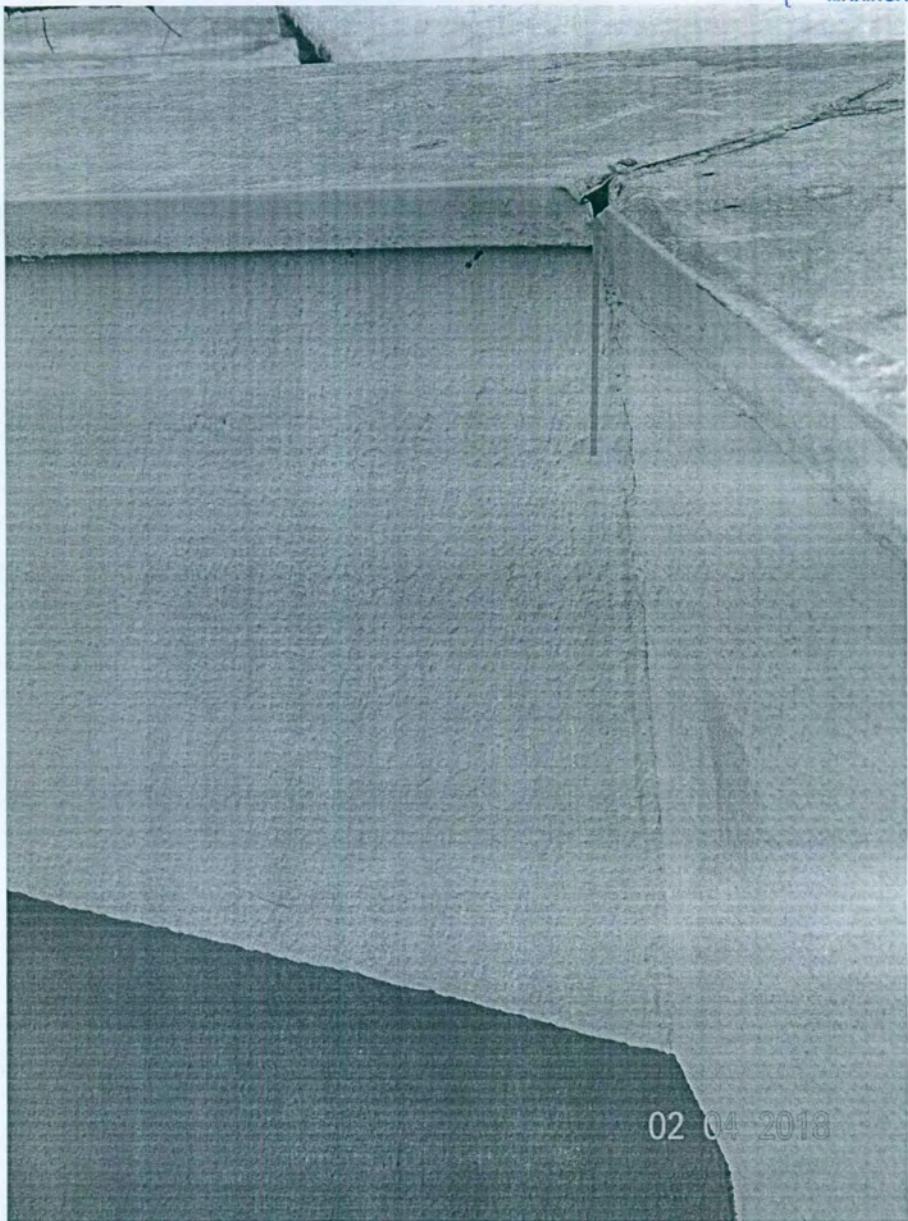
Figura 17 - Rufo amassado, com abertura que permite a entrada de água.

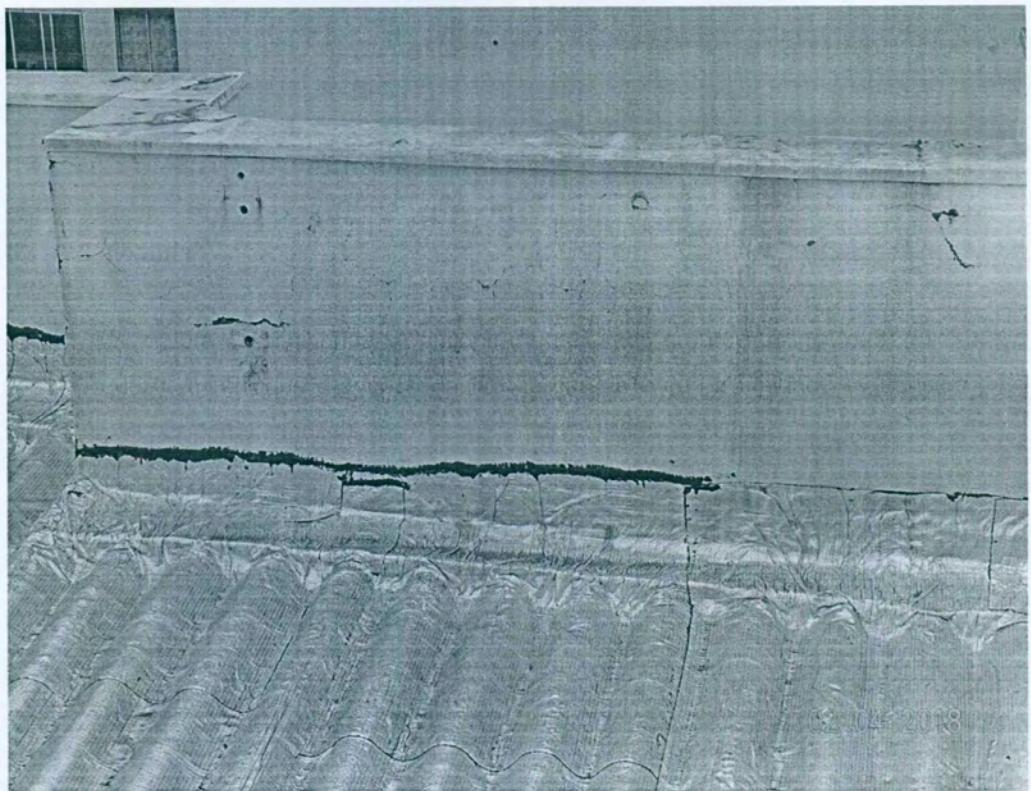
A pintura da platibanda se encontra em elevado grau de desgaste, apresentando fissuras que permitem que a água se infiltre na parede e que a umidade se transfira para outras áreas por percolação.

Figura 18 - Pintura da platibanda desgastada.

- Refazer a pintura da face interna da platibanda, com material que resista às intempéries por pelos menos 5 anos;
- Fazer o reparo das trincas na interface viga-alvenaria por meio de empresa especializada e profissional capacitado e habilitado, não fazendo reparo paliativo;

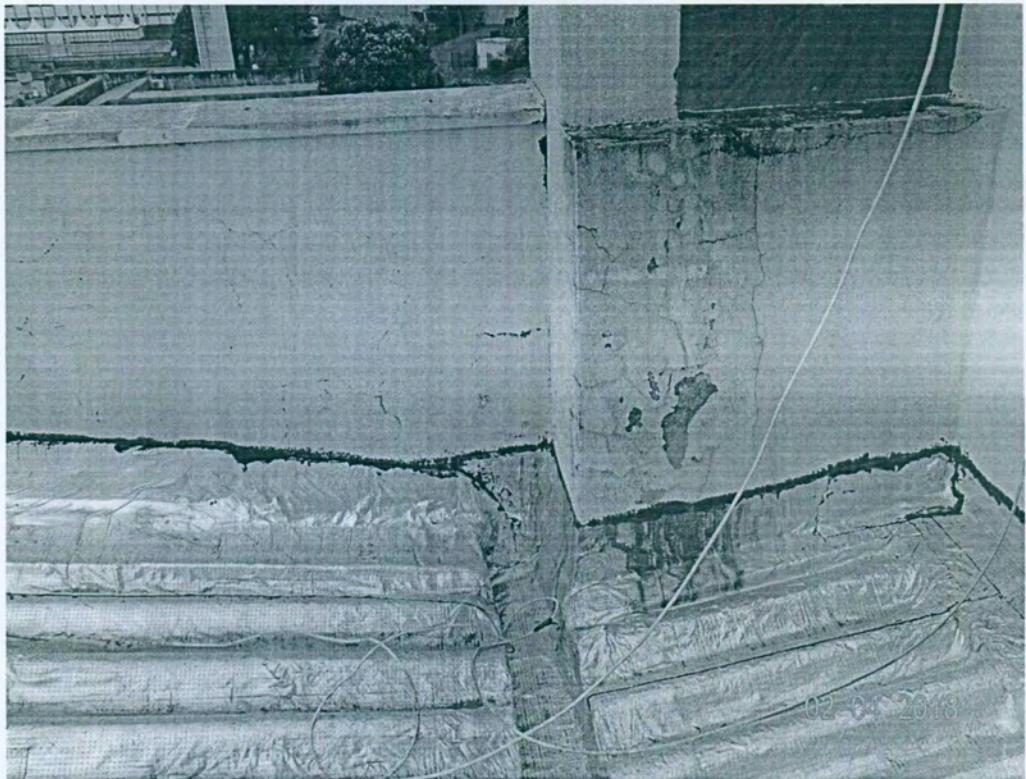
Figura 19 - Pintura da platibanda desgastada e com sinais de infiltração de água.

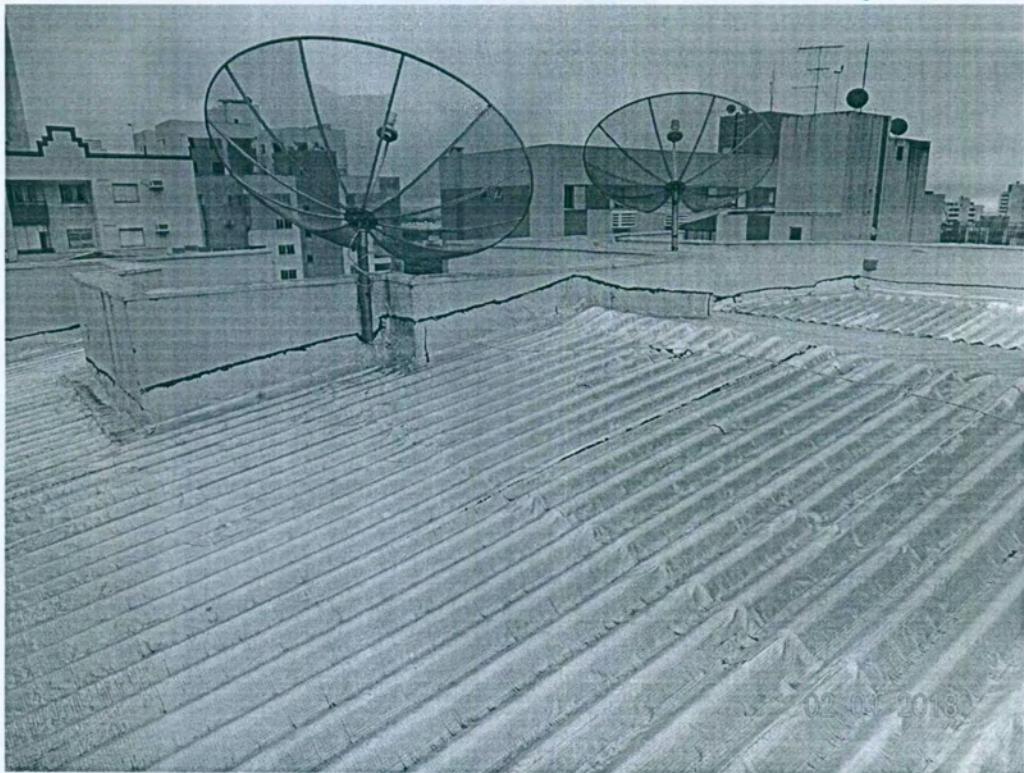
Foi observado também que a fixação de duas antenas parabólicas não está de acordo com as boas práticas construtivas por não possuírem impermeabilização e permitirem a infiltração de água da chuva através das conexões. A água infiltrada percorre caminhos na parede por percolação, podendo a umidade, aparecer em outros lugares no edifício.

Figura 20 - Posicionamento das antenas parabólicas.

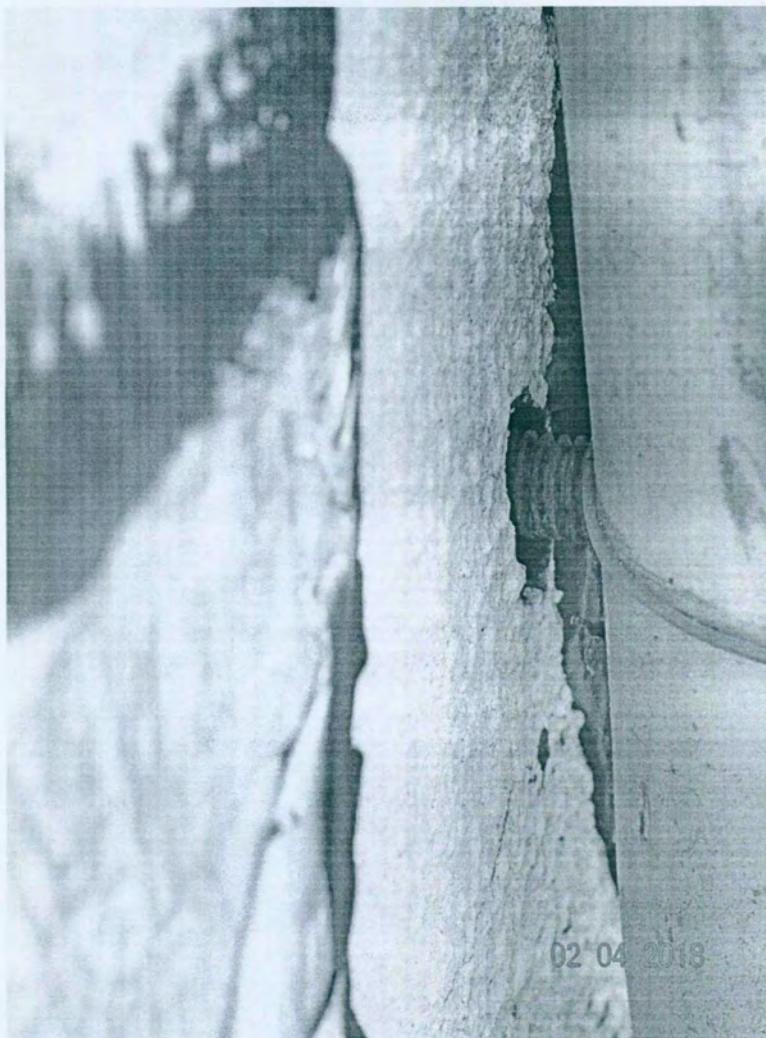
Figura 21 - Detalhe da fixação da antena, sem impermeabilização e com abertura que permite a entrada de água.

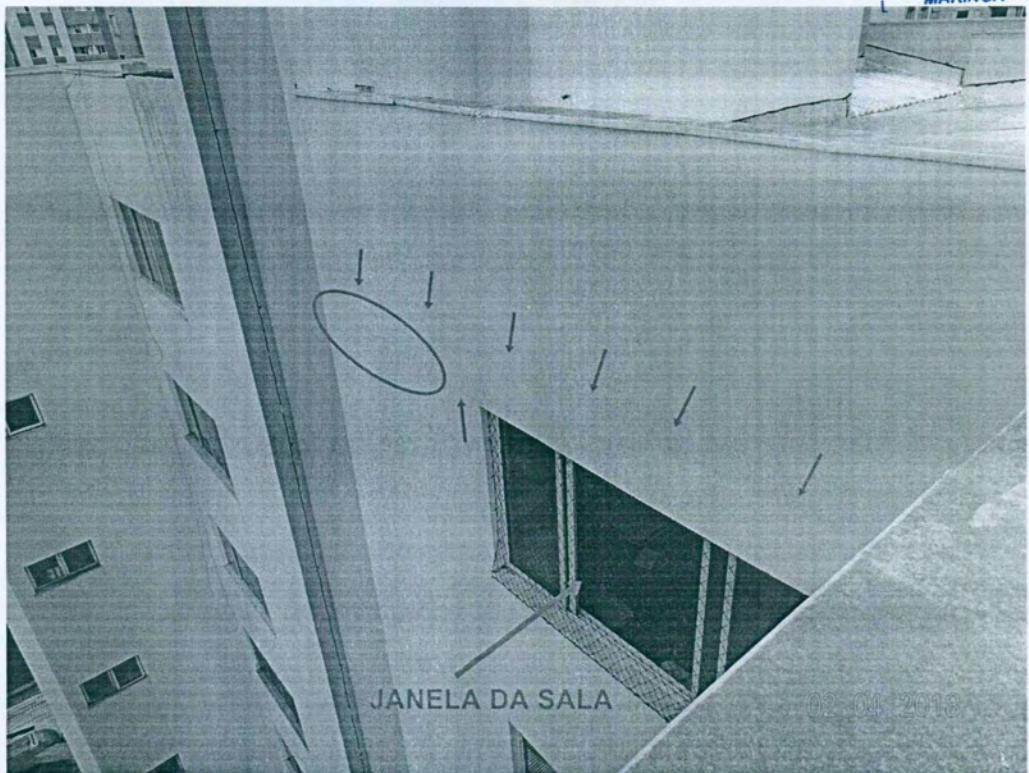
A pintura da fachada se encontra em bom estado, aparentemente nova. Contudo, foi observado que existem trincas na textura de revestimento, especialmente nas interfaces viga-alvenaria. Essas aberturas apresentam sinais de reparos, porém, sem êxito.

Figura 22 - As trincas foram reparadas, sem êxito. O ponto ao lado da janela é porta de entrada de umidade, causando as manchas na parede da sala, mostrada na figura 1.

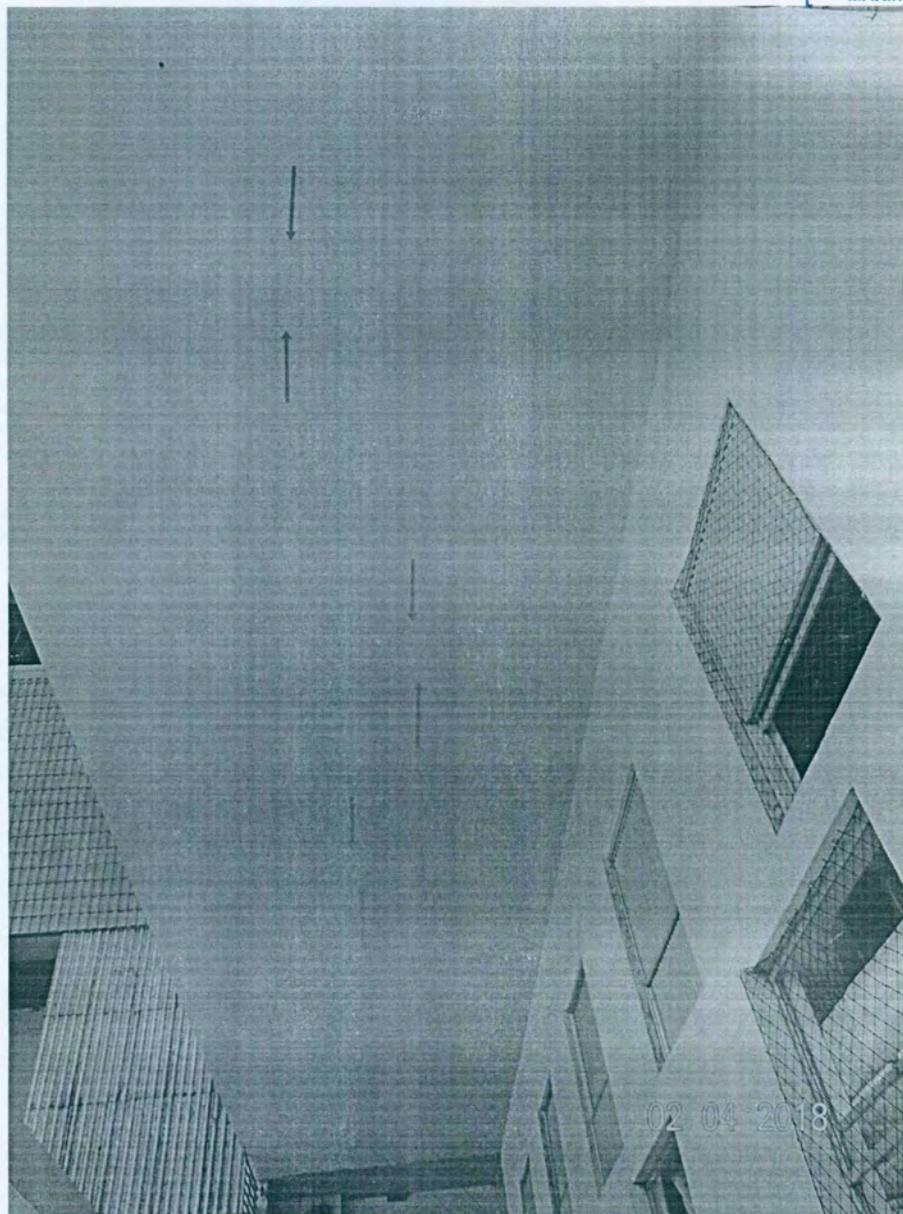
Figura 23 - As trincas formadas na pintura estão exatamente na interface viga-alvenaria, tanto inferior, como superior.

As trincas formadas na interface inferior viga-alvenaria são devidas à falha ou ausência do encunhamento da alvenaria. As trincas formadas na interface superior se devem ao tipo de argamassa utilizada no assentamento da primeira fiada da alvenaria. Deve ser utilizada argamassa de cimento e areia, sem cal, para a argamassa ser um elemento de

Essas trincas permitem a entrada de água na parede, transmitindo a umidade diretamente para a parede interna, danificando a pintura e prejudicando a estética e o conforto dos moradores.

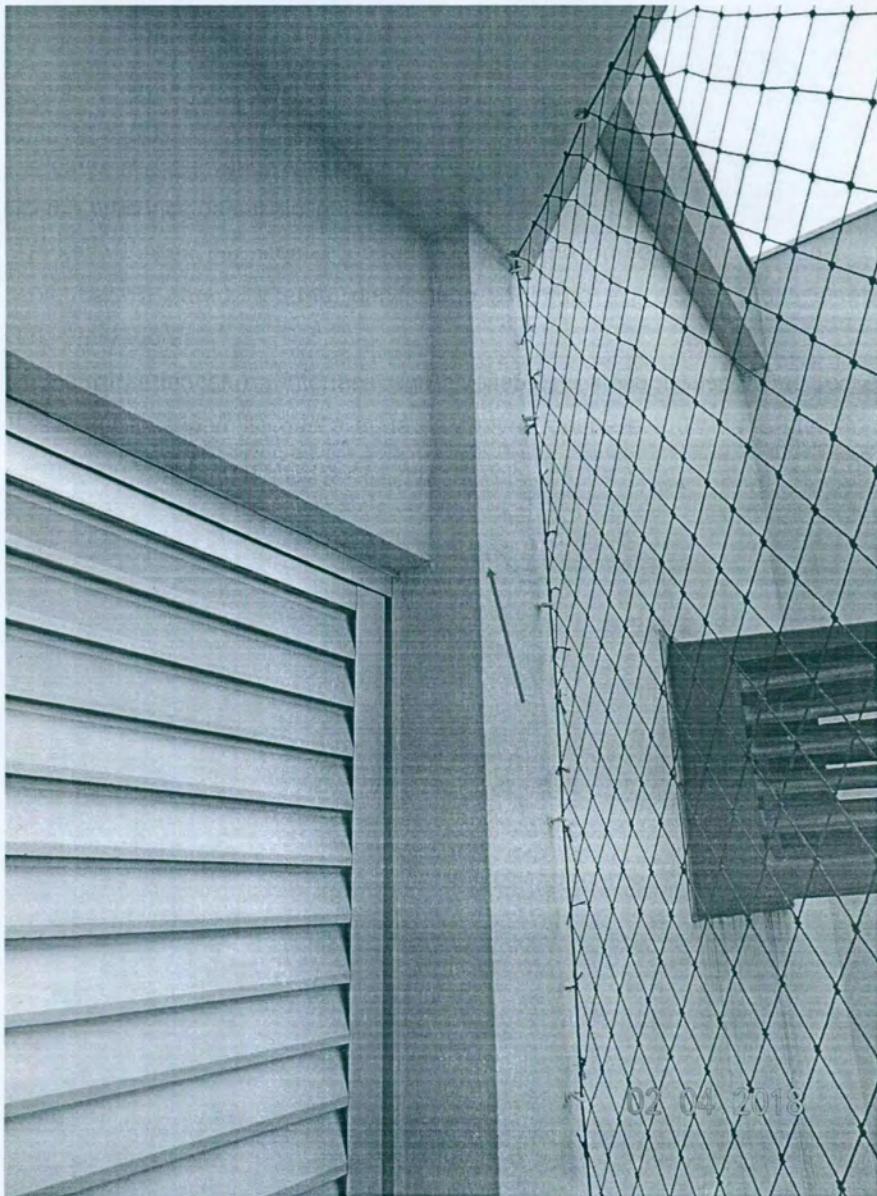
Figura 24 - Fissura no requadro da porta da sacada que permite a entrada de água na parede
